DESLIZAMIENTO DE LADERAS

**UN ENFOQUE SECUENCIAL DE ANÁLISIS
RETROSPECTIVO Y PROSPECTIVO**

Categoría: Libro de resultado de investigación científica

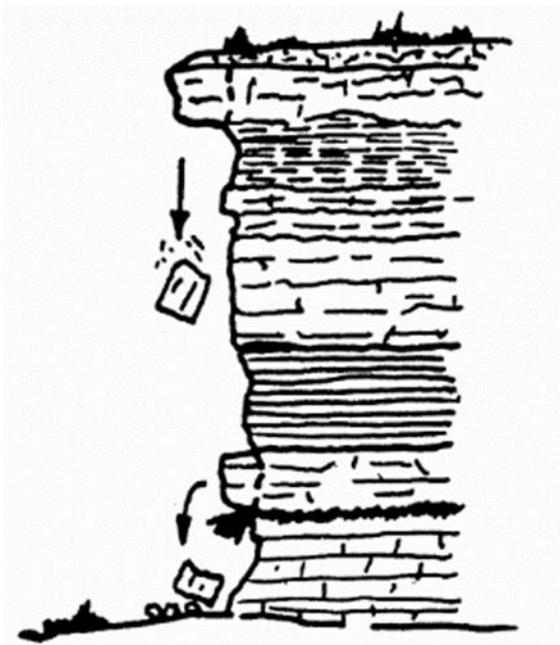
Desprendimiento o caída

Nota. Tomado de *Introducción a la mecánica de suelos no saturados en vías terrestres* (p. 112), por Barrera Bucio y Garnica Anguas (2002).

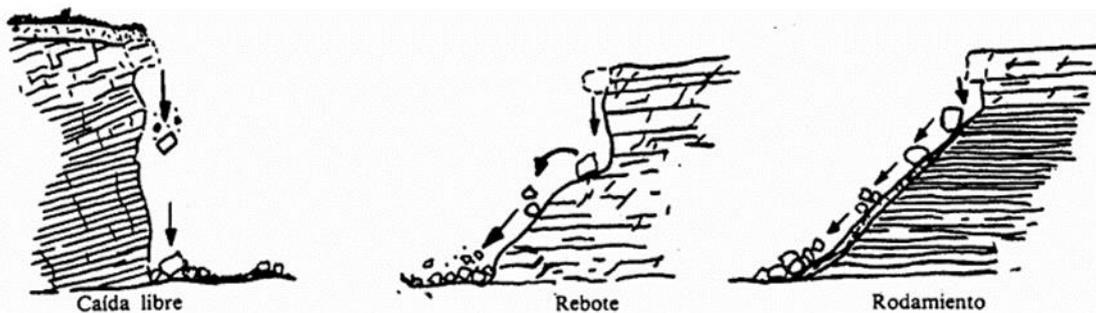
Trayectorias de material

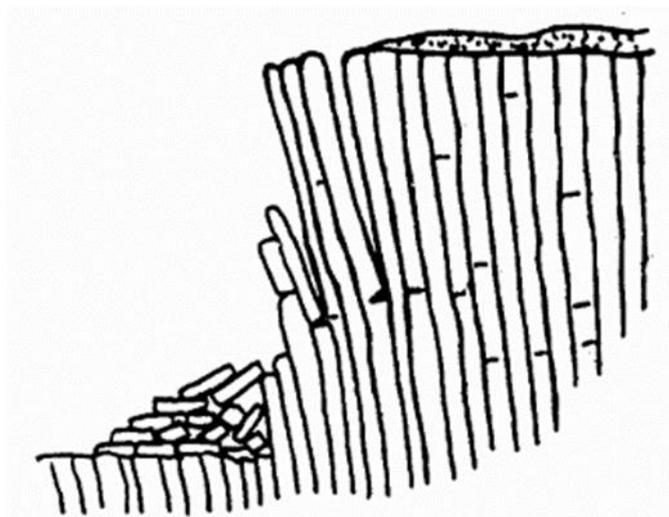
Vuelco por flexión

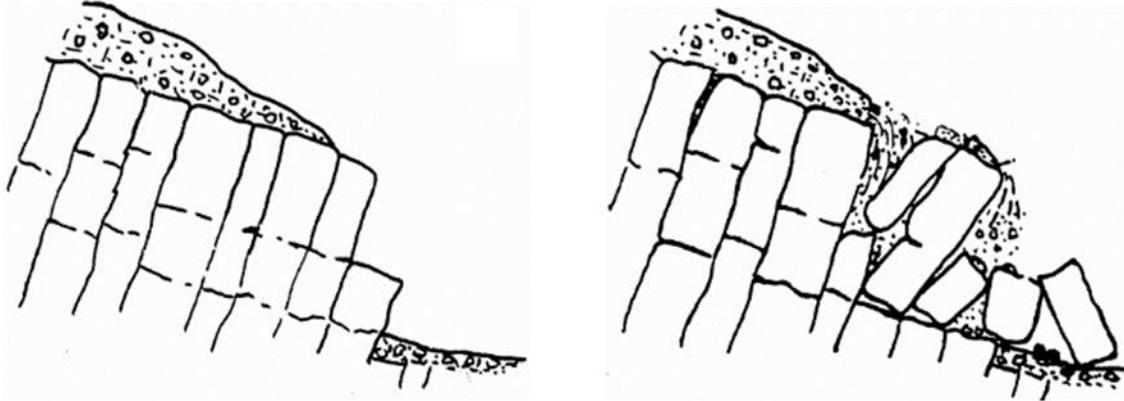
Vuelco de bloques

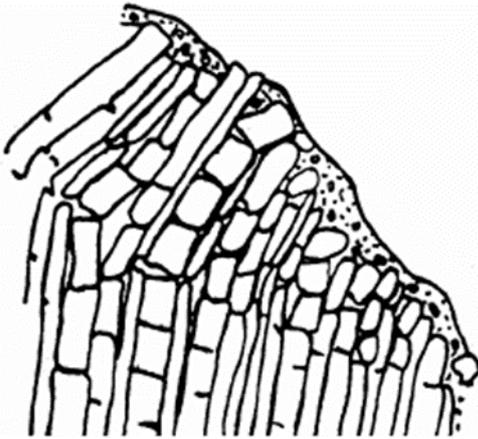
Vuelco mixto

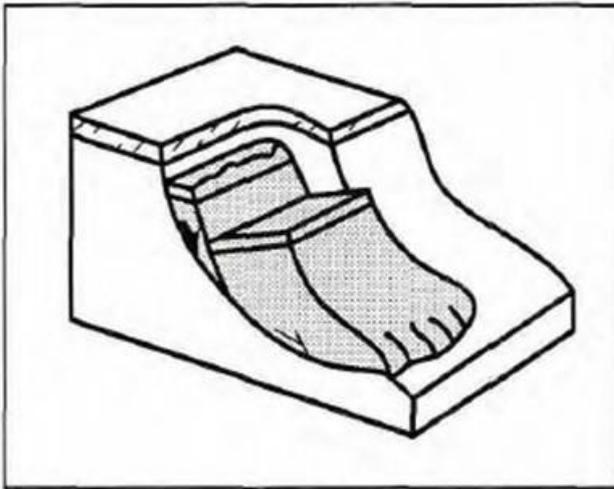
Deslizamiento rotacional

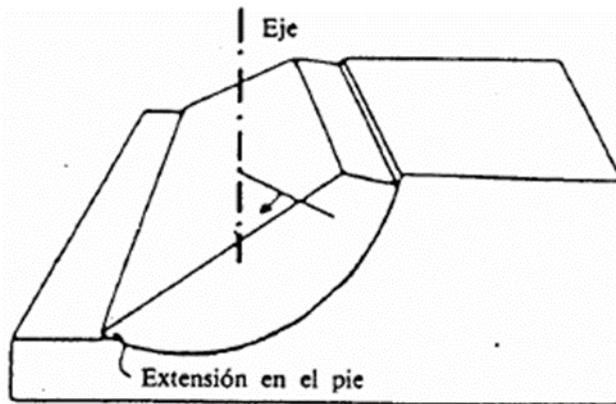
Fractura común de forma cilíndrica

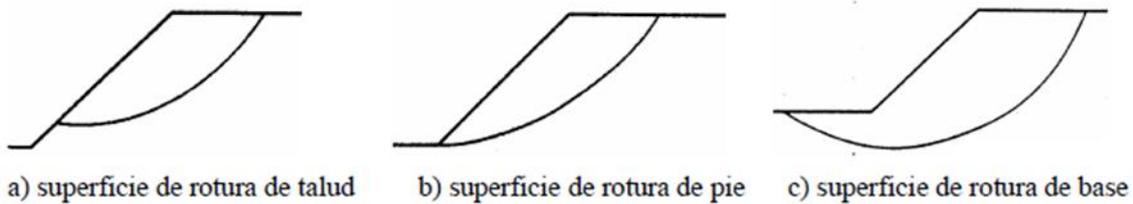
Figura 8

Diferentes superficies circulares de rotura

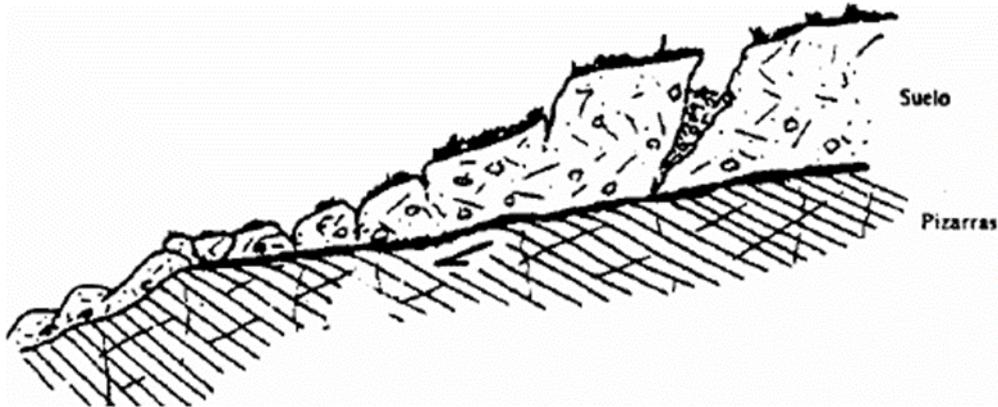
Movimiento de traslación en la interfaz suelo-roca

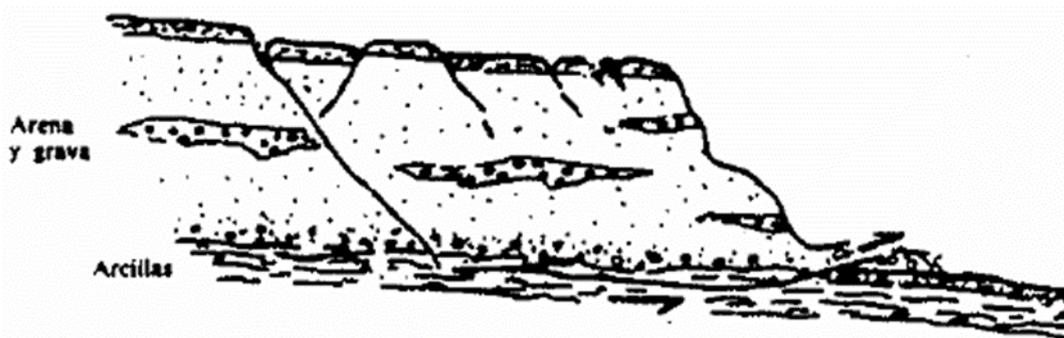
Deslizamiento de traslación en suelo

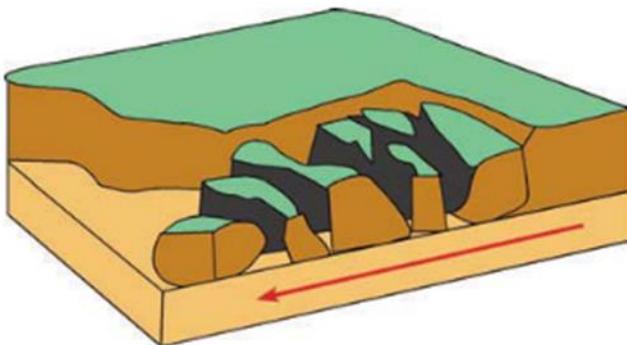
Esquema simplificado de una expansión lateral

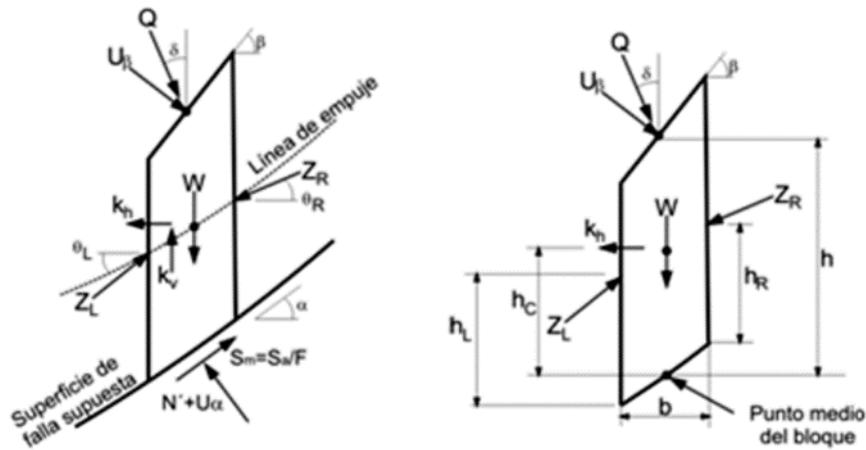
Representación del esquema de las fuerzas generales en cada sección de dovela

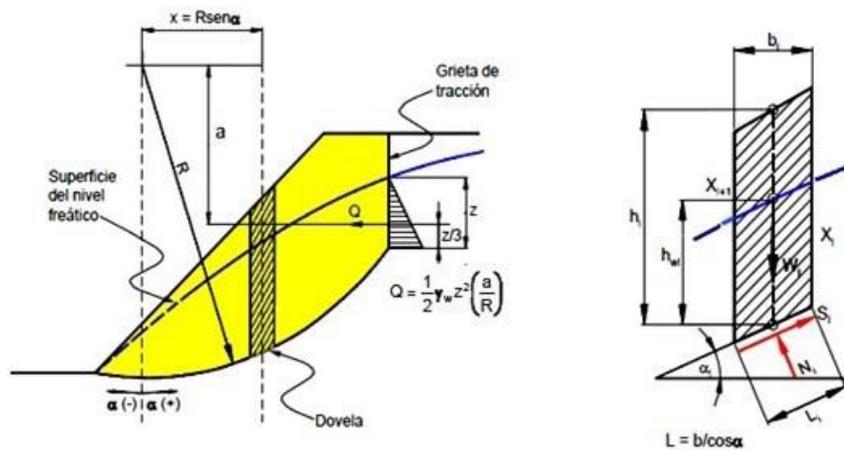
Enfoque convencional, conocido como el método de Fellenius

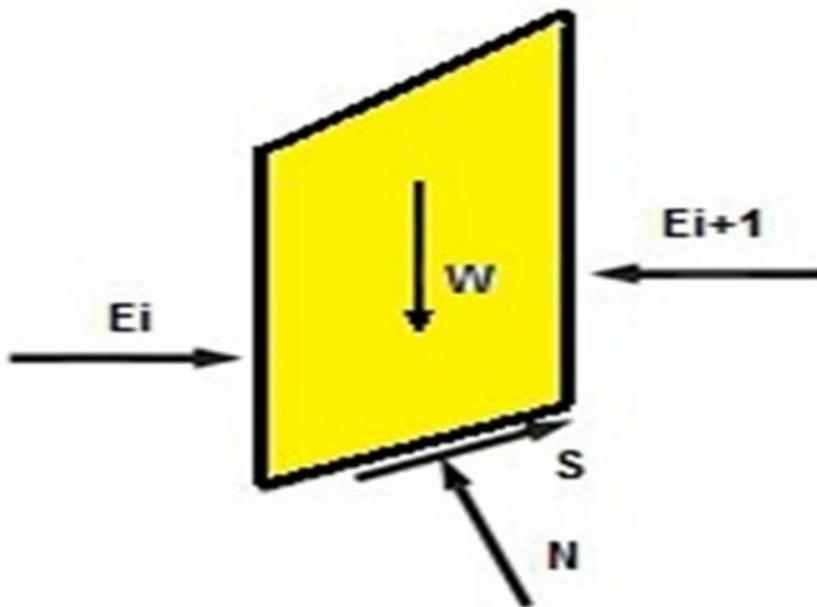
Las fuerzas actuando en una sección específica de una dovela, como se describe en el método simplificado propuesto por Bishop

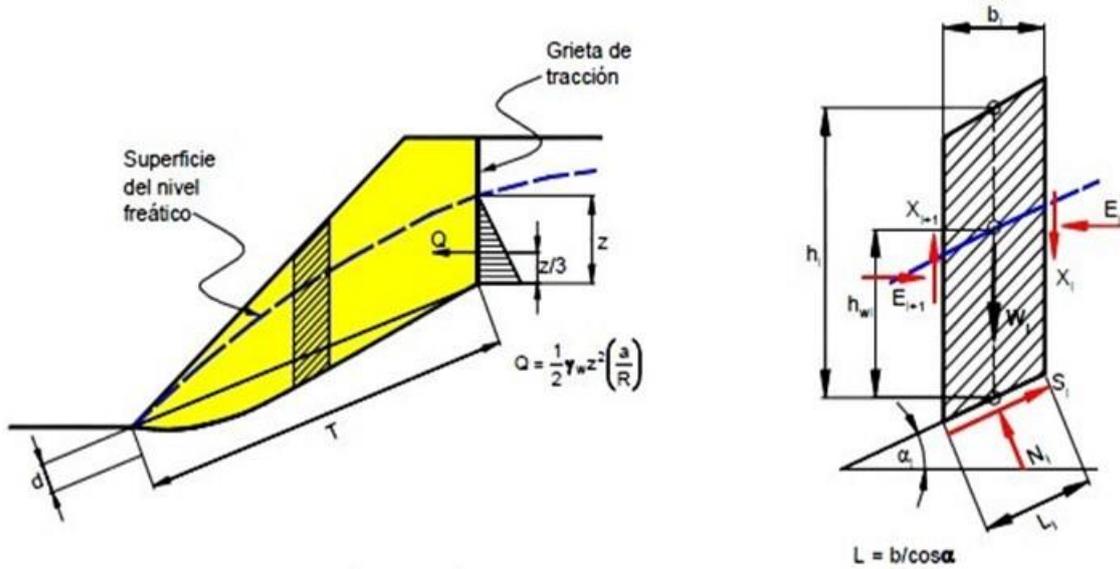
Diagrama de evaluación aplicado al enfoque simplificado de Jambu

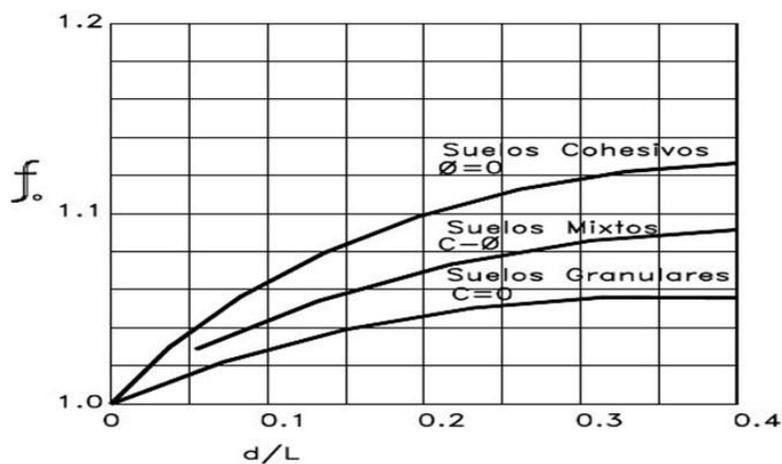
Esquema para calcular el coeficiente o factor en el enfoque de Janbú

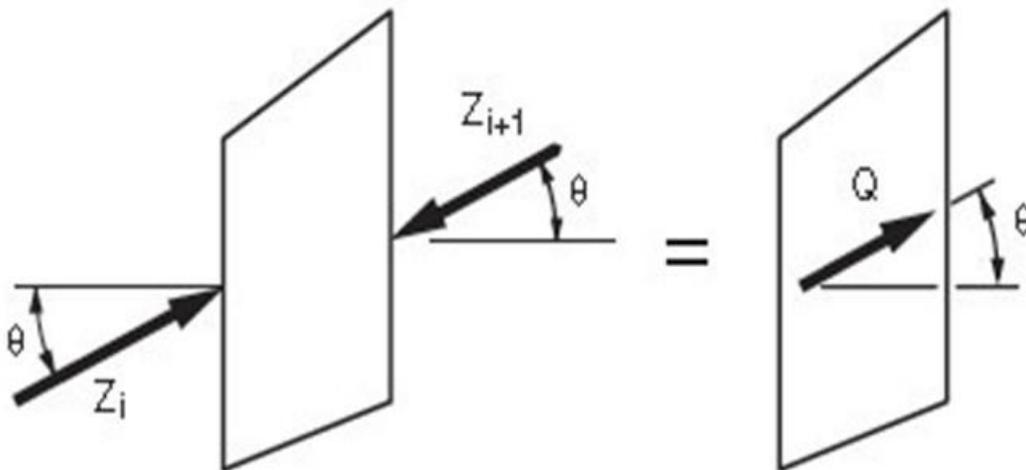
Representación gráfica de las fuerzas accionantes sobre una dovela utilizando el enfoque de Spencer.

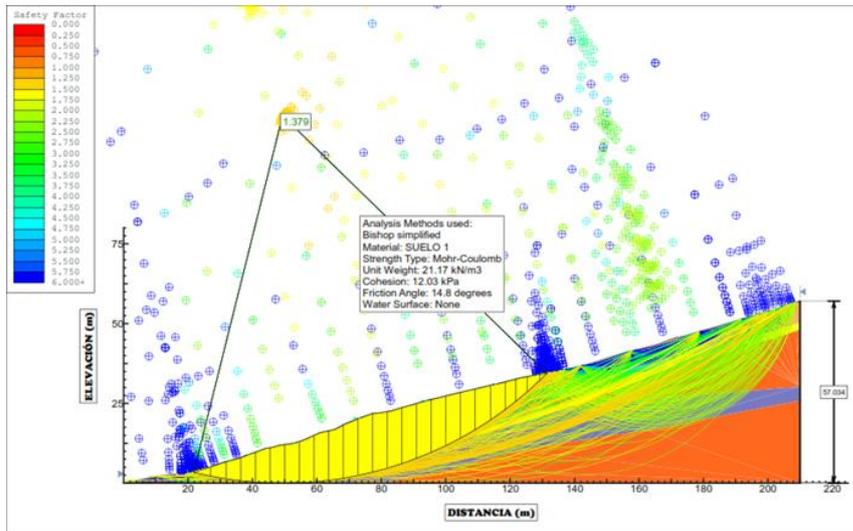
Análisis previo a la construcción del proyecto en terreno natural

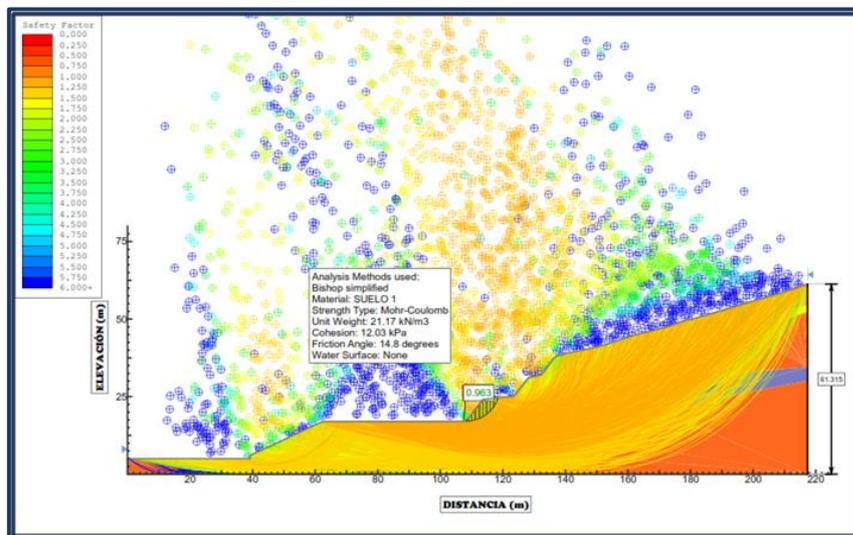
Análisis una vez concebido las explanaciones del proyecto

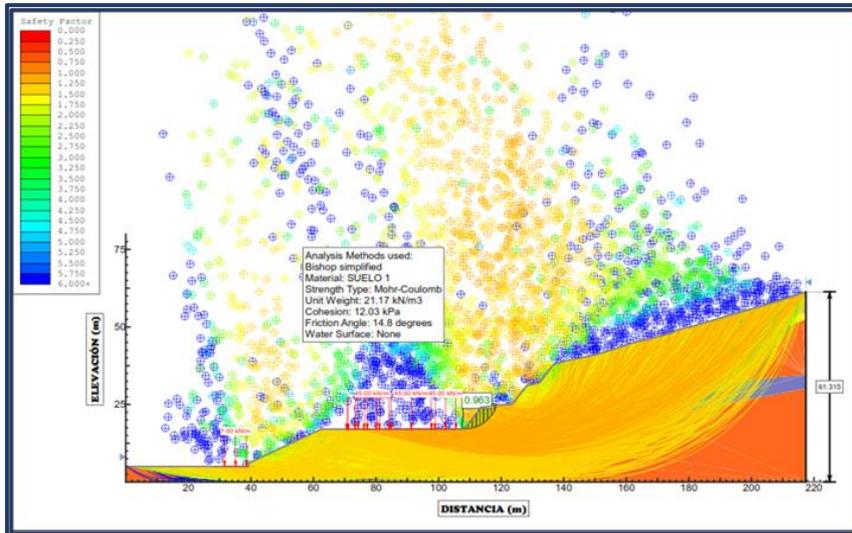
Análisis una vez concebido las explicaciones más influencia de infraestructuras del proyecto

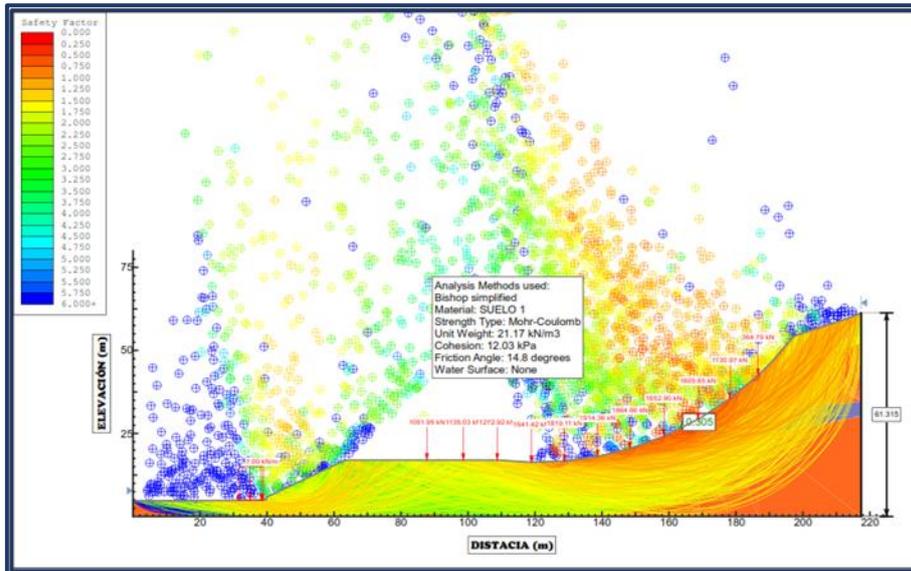
Resultado del análisis posterior al deslizamiento de ladera

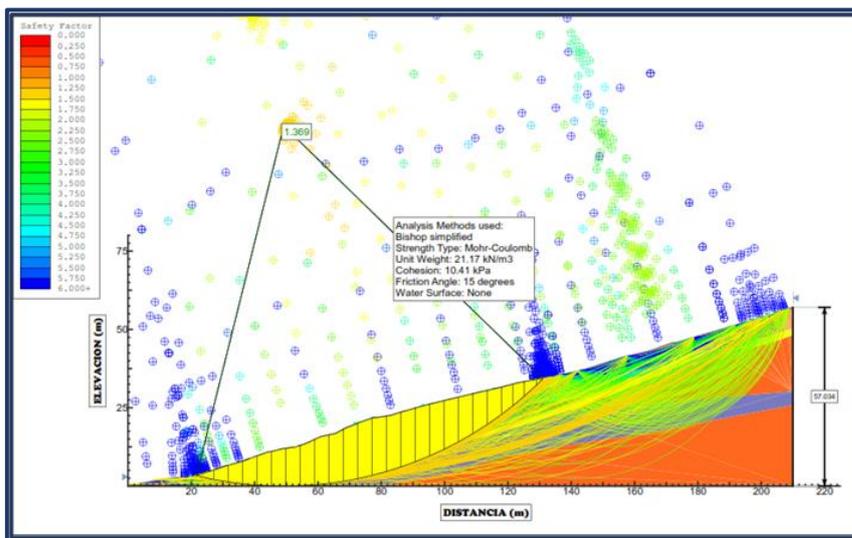
Análisis antes de concebir el proyecto en terreno natural, primer deslizamiento

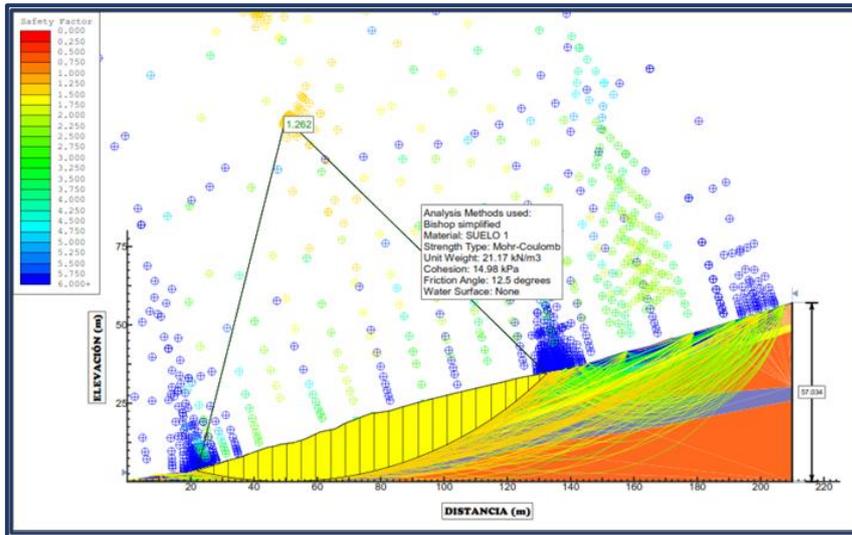
Análisis antes de concebir el proyecto en terreno natural, segundo deslizamiento

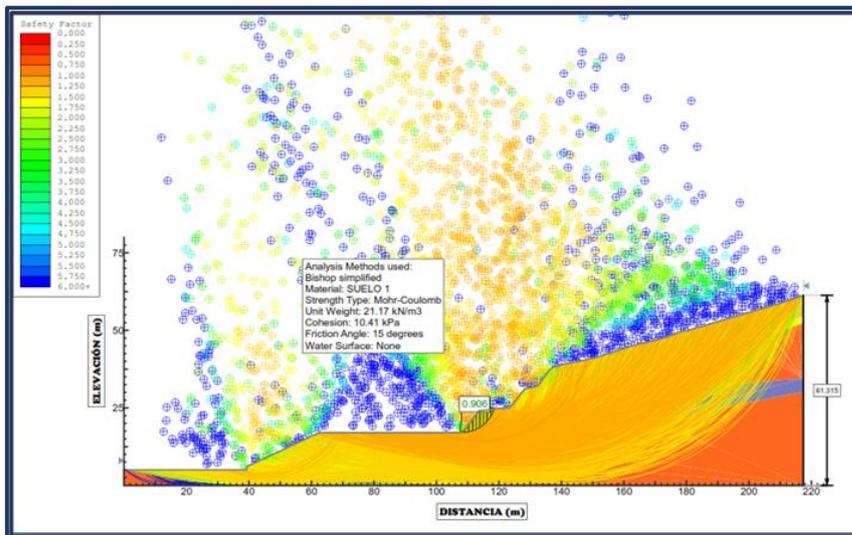
Análisis una vez concebida las explanaciones del proyecto, primer deslizamiento

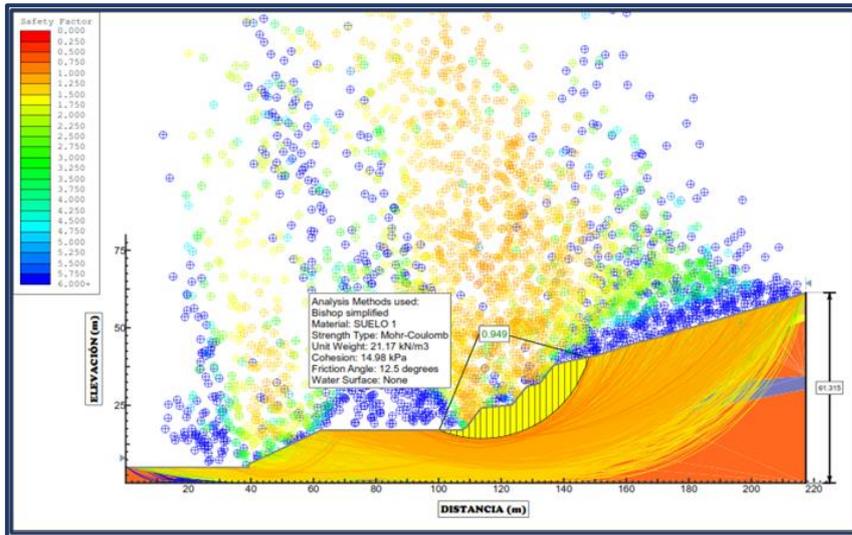
Análisis una vez concebida las explanaciones del proyecto, segundo deslizamiento

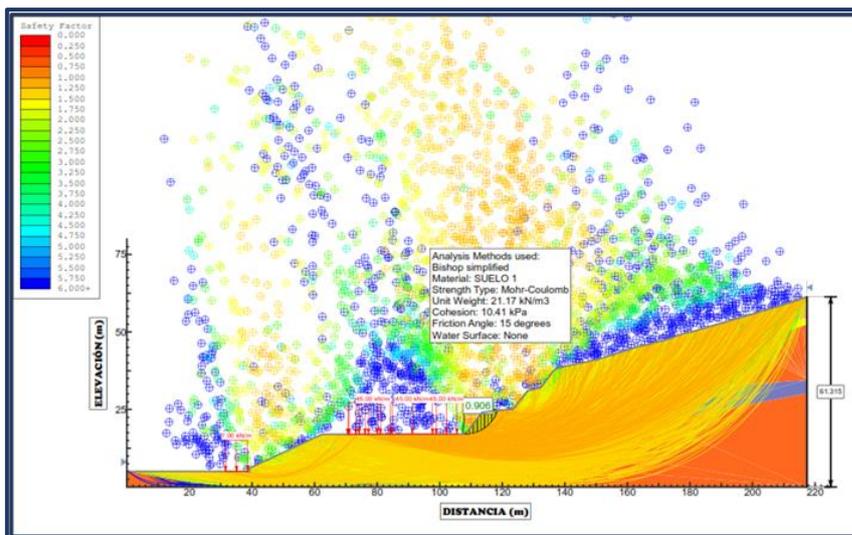
Análisis una vez concebida las explanaciones más influencia de infraestructuras del proyecto, primer deslizamiento

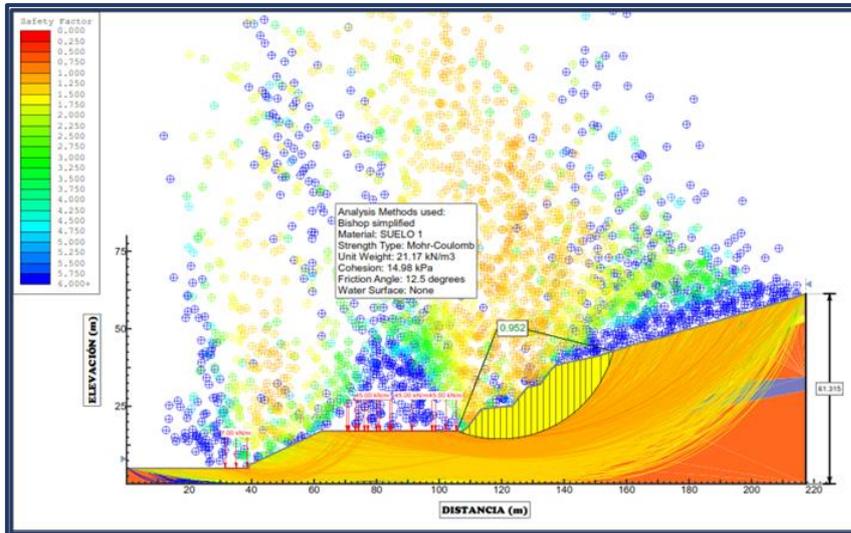
Análisis una vez concebida las explicaciones más influencia de infraestructuras del proyecto, segundo deslizamiento

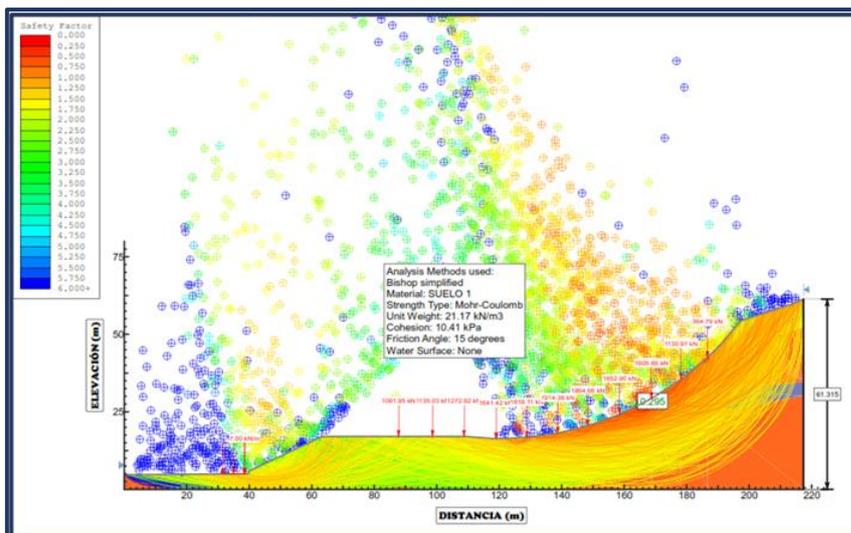
Análisis posterior al deslizamiento de ladera, primer deslizamiento

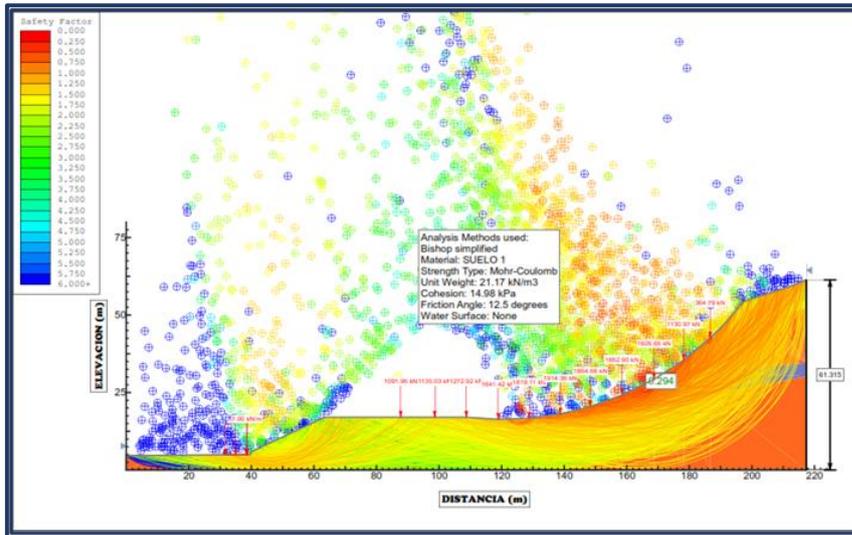
Análisis posterior al deslizamiento de ladera, segundo deslizamiento

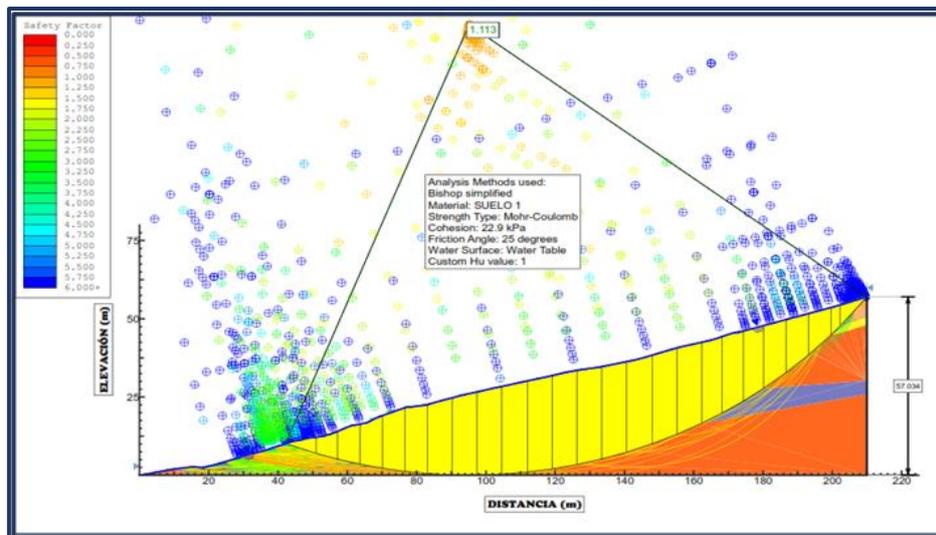
Análisis antes de concebir el proyecto en terreno natural, primer deslizamiento

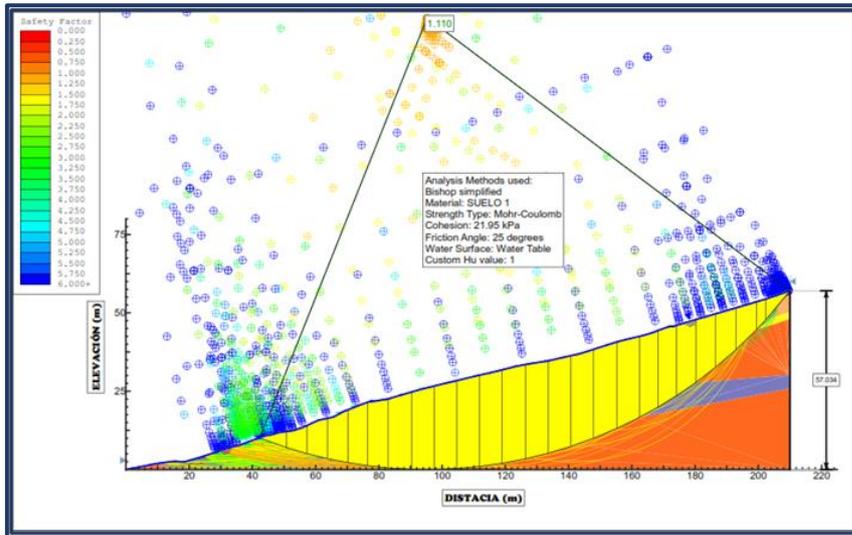
Análisis antes de concebir el proyecto en terreno natural, segundo deslizamiento

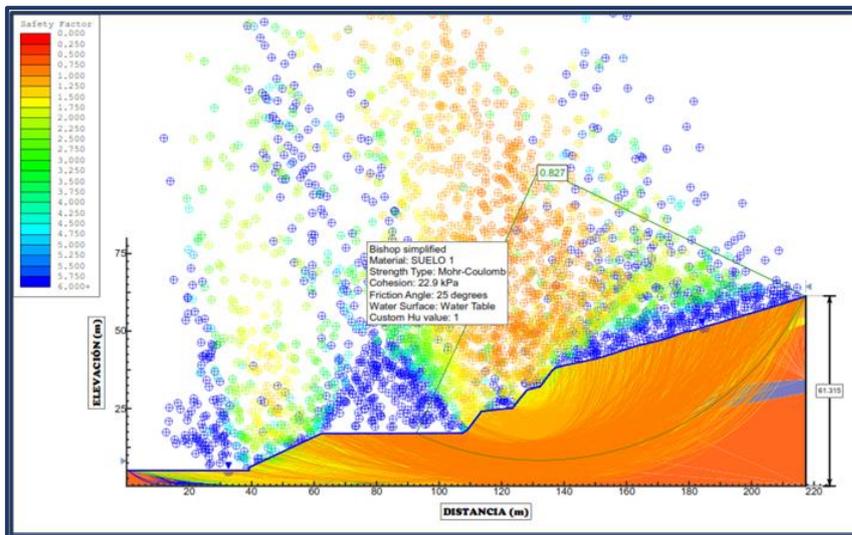
Análisis una vez concebida las explanaciones del proyecto, primer deslizamiento

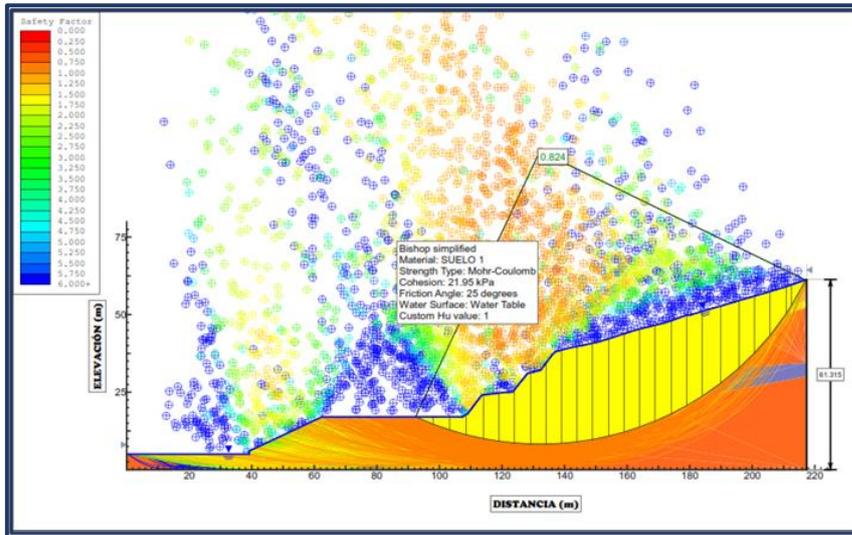
Análisis una vez concebida las explanaciones del proyecto, segundo deslizamiento

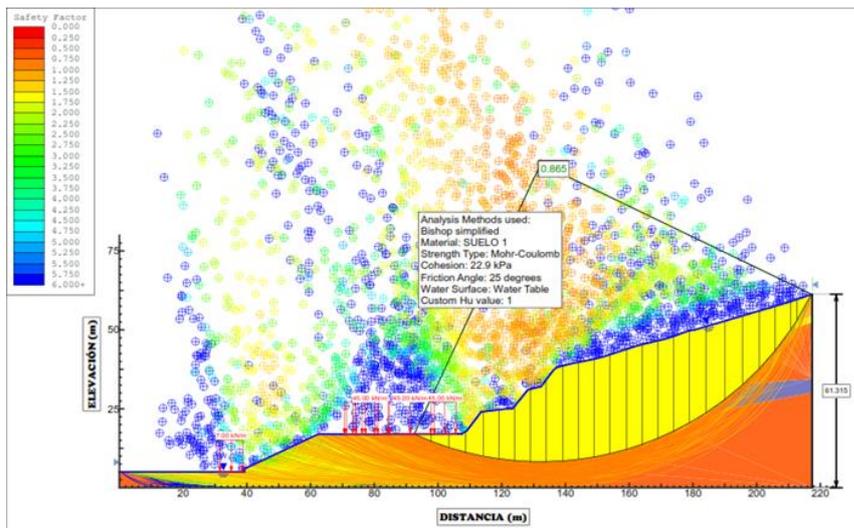
Análisis una vez concebida las explanaciones más influencia de infraestructuras del proyecto, primer deslizamiento

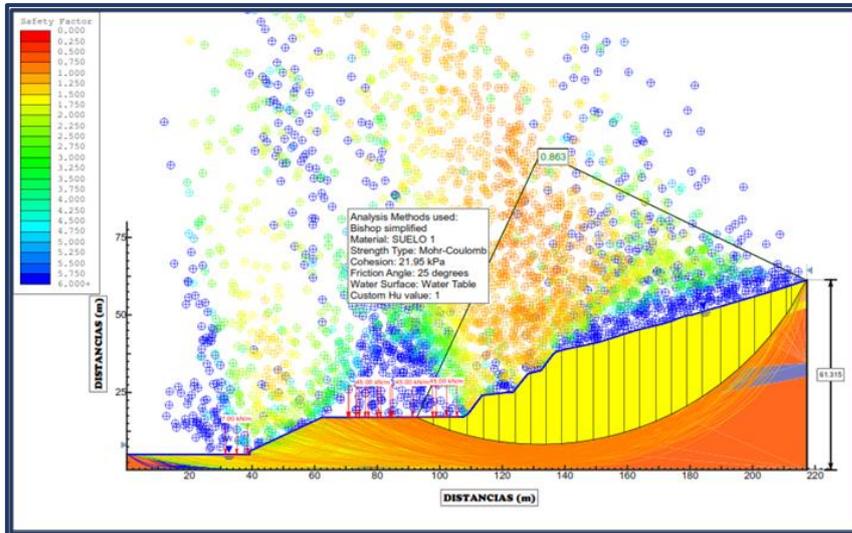
Análisis una vez concebida las explicaciones más influencia de infraestructuras del proyecto, segundo deslizamiento

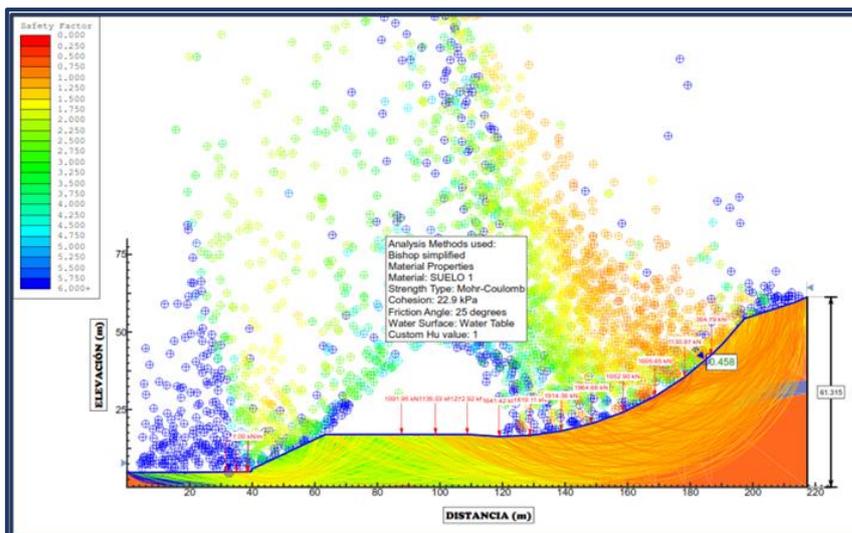
Análisis posterior al deslizamiento de ladera, primer deslizamiento

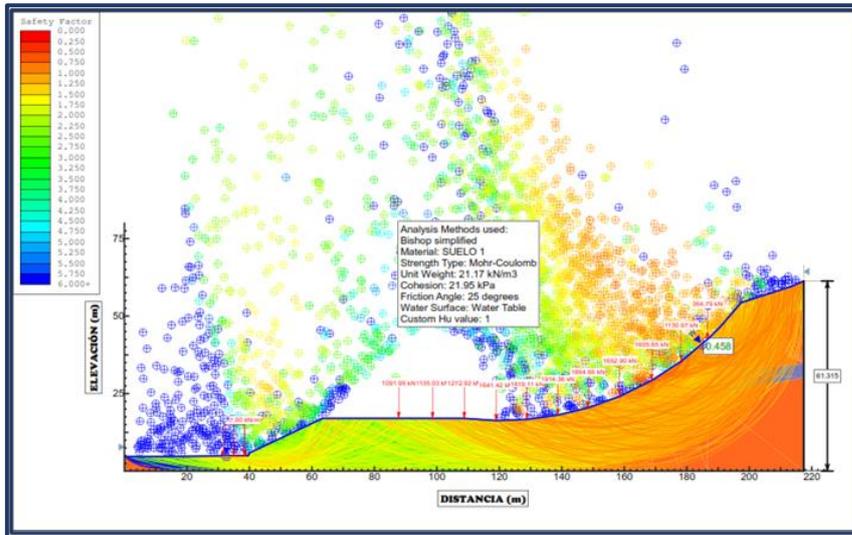
Figura 38*Análisis posterior al deslizamiento de ladera, segundo deslizamiento*

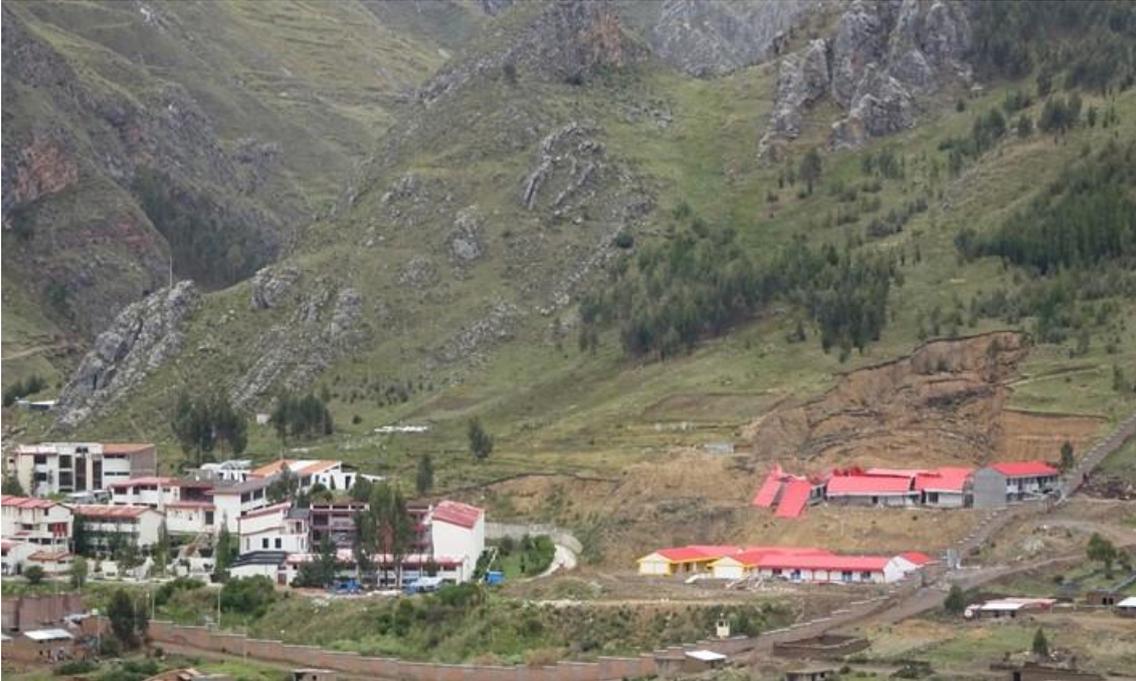
Fotografía 1. *Deslizamiento de marzo de 2017: Análisis de la Zona de Estudio*

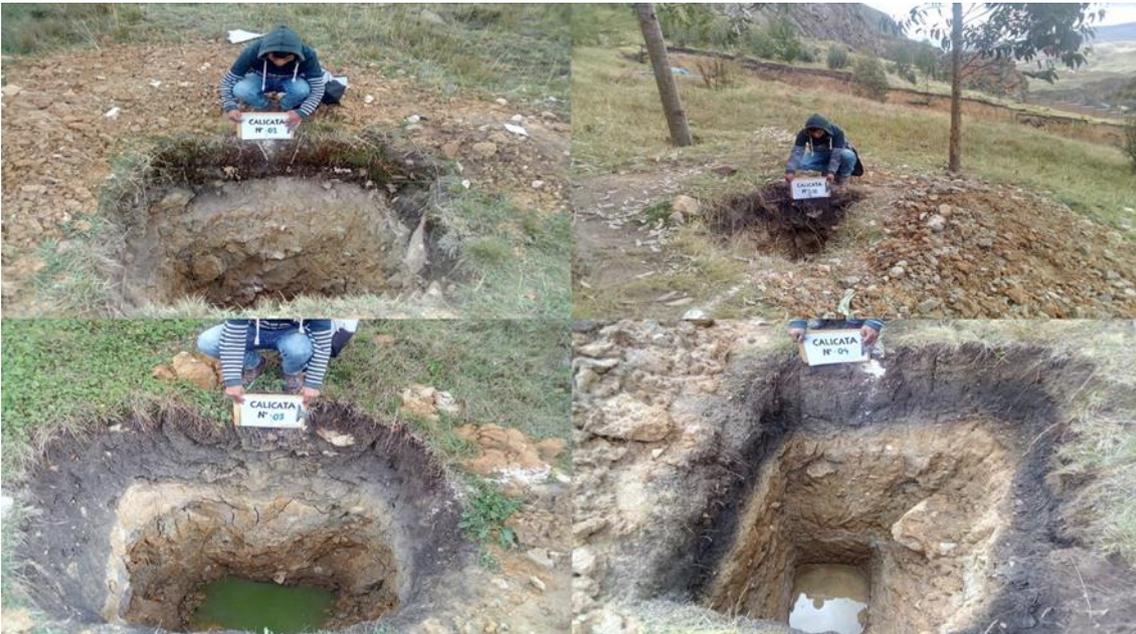
Fotografía 2. *Calicata número uno al cinco, nuestro el perfil estratigráfico en esa zona.*

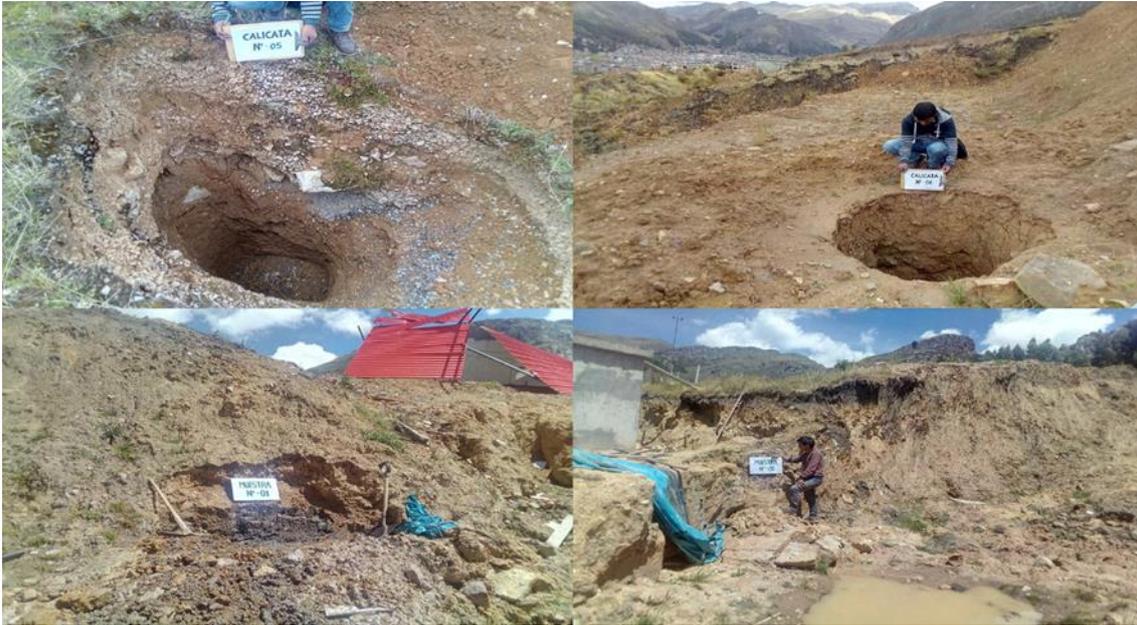
Fotografía 3. Calicata número cinco y seis, así mismo se muestra la trinchera número uno y dos, zona donde se extrajeron muestras de suelo para ensayos triaxiales

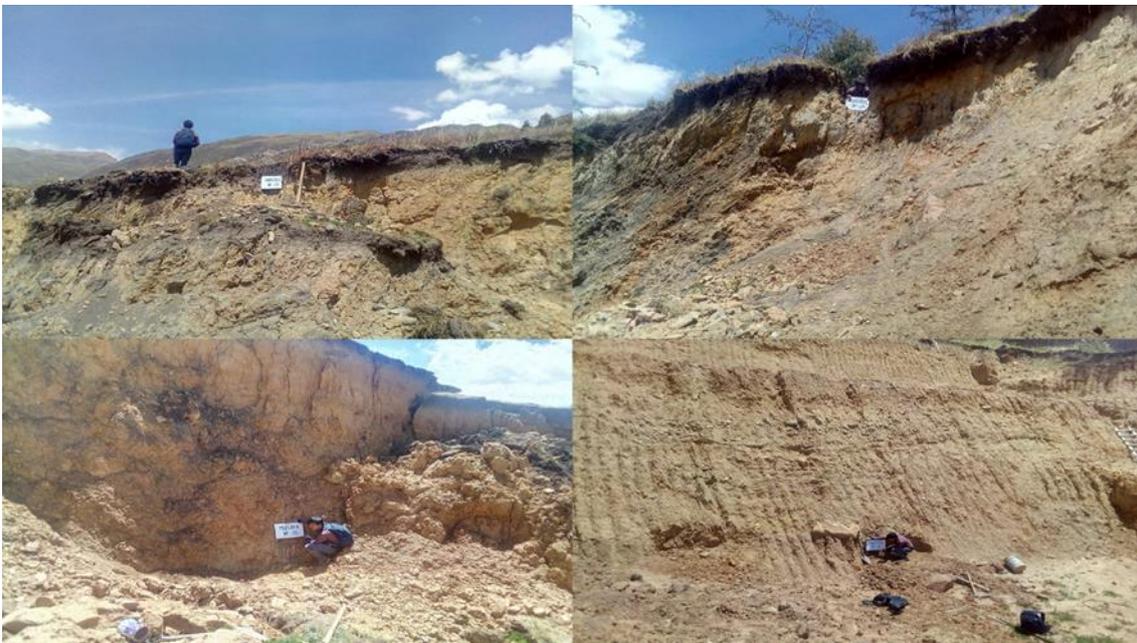
Fotografía 4. Trincheras número tres hasta el seis, zona donde se extrajeron muestras de suelo para ensayos triaxiales

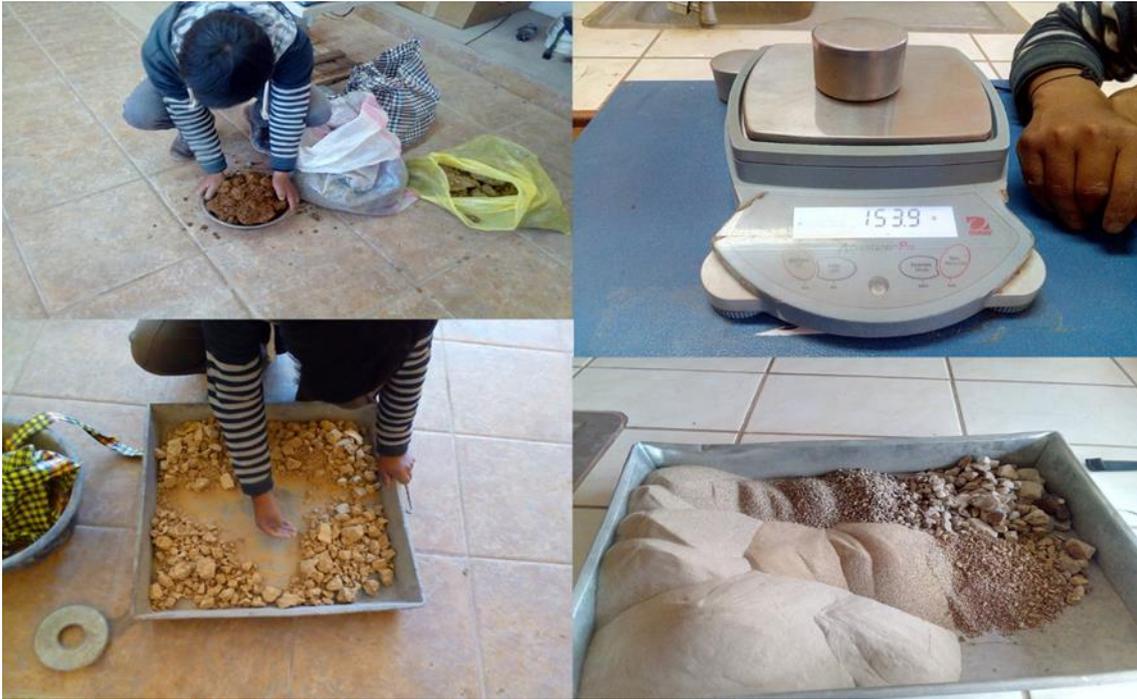
Fotografía 5. *Muestra lista para ensayos de laboratorio*

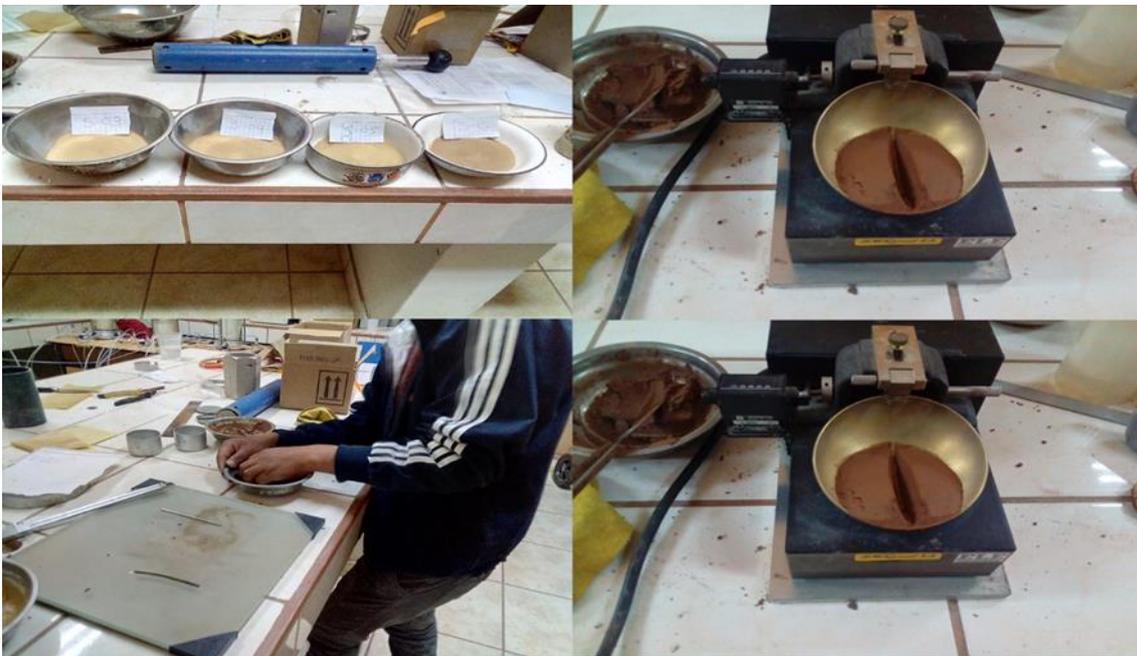
Fotografía 6. *Muestras de suelo que pasaron completamente por el tamiz de 0,5 mm. (malla N° 40 ASTM), ensayo de limite líquido y ensayo de limite plástico*

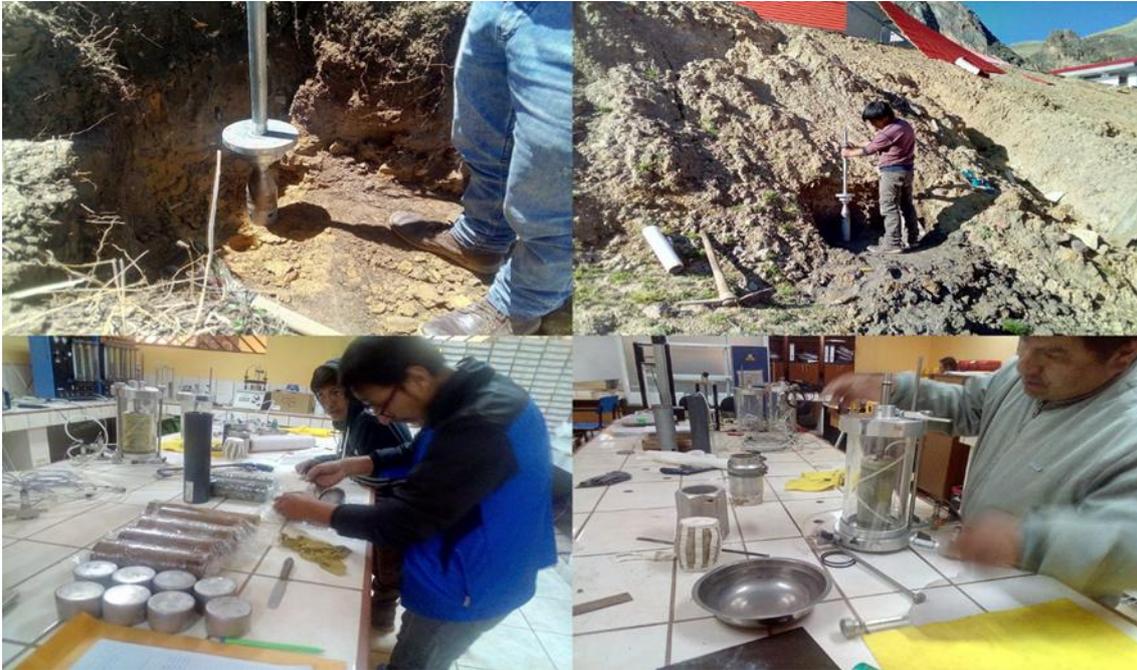
Fotografía 7. Extracción de muestra de suelo inalterado y preparación de muestras para ensayo triaxial no consolidado no drenado

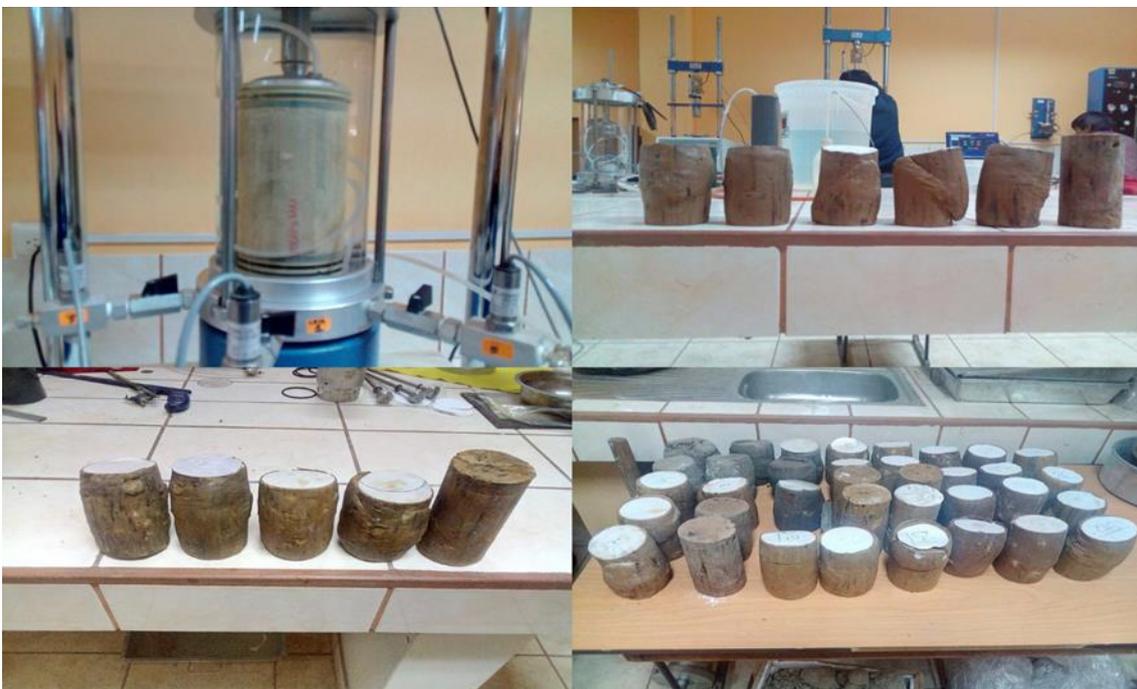
Fotografía 8. Muestra inalterada en proceso de ensayo triaxial (UU) y después de ser ensayadas

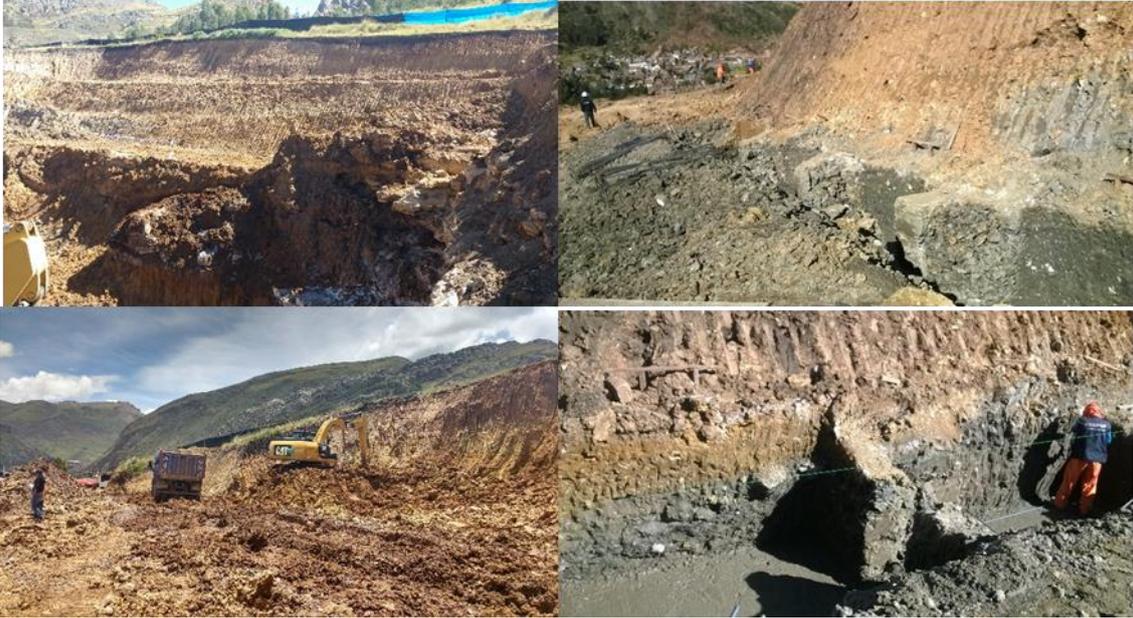
Fotografía 9. *Proceso de excavación y cimentación en algunas zonas del deslizamiento de ladera*
