DESLIZAMIENTO DE LADERAS

**UN ENFOQUE SECUENCIAL DE ANÁLISIS
RETROSPECTIVO Y PROSPECTIVO**

Categoría: Libro de resultado de investigación científica

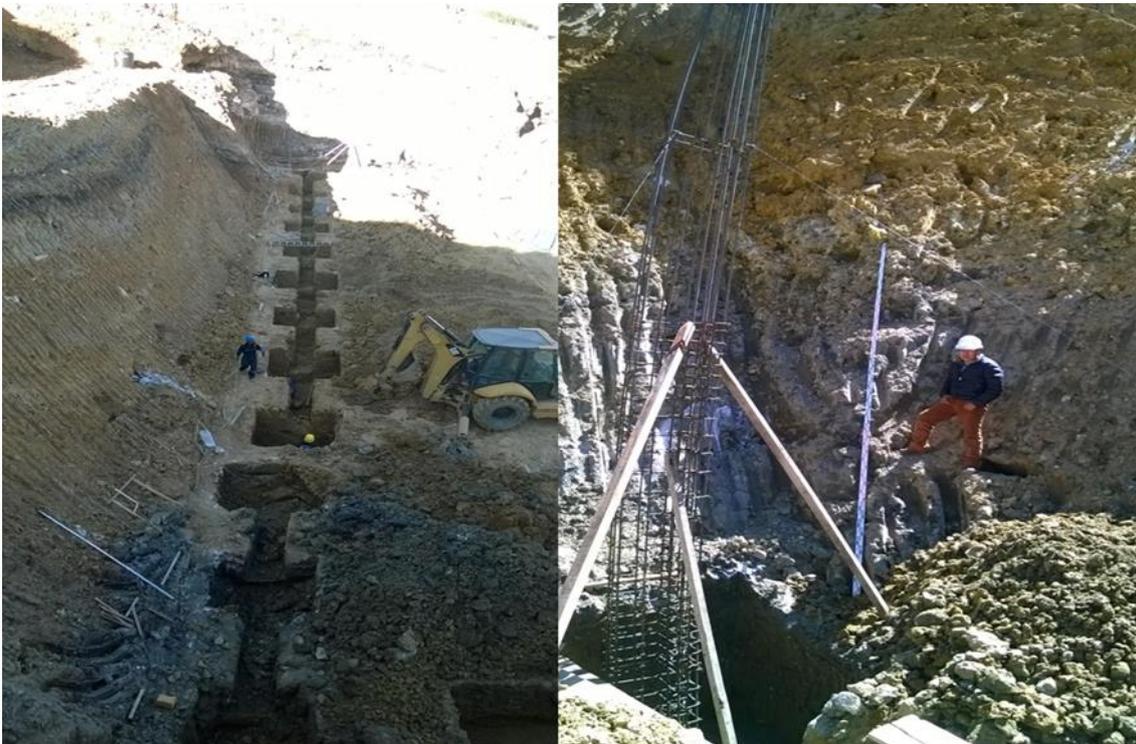
Fotografía 10. *Cimentación de la infraestructura académica de la primera plataforma*

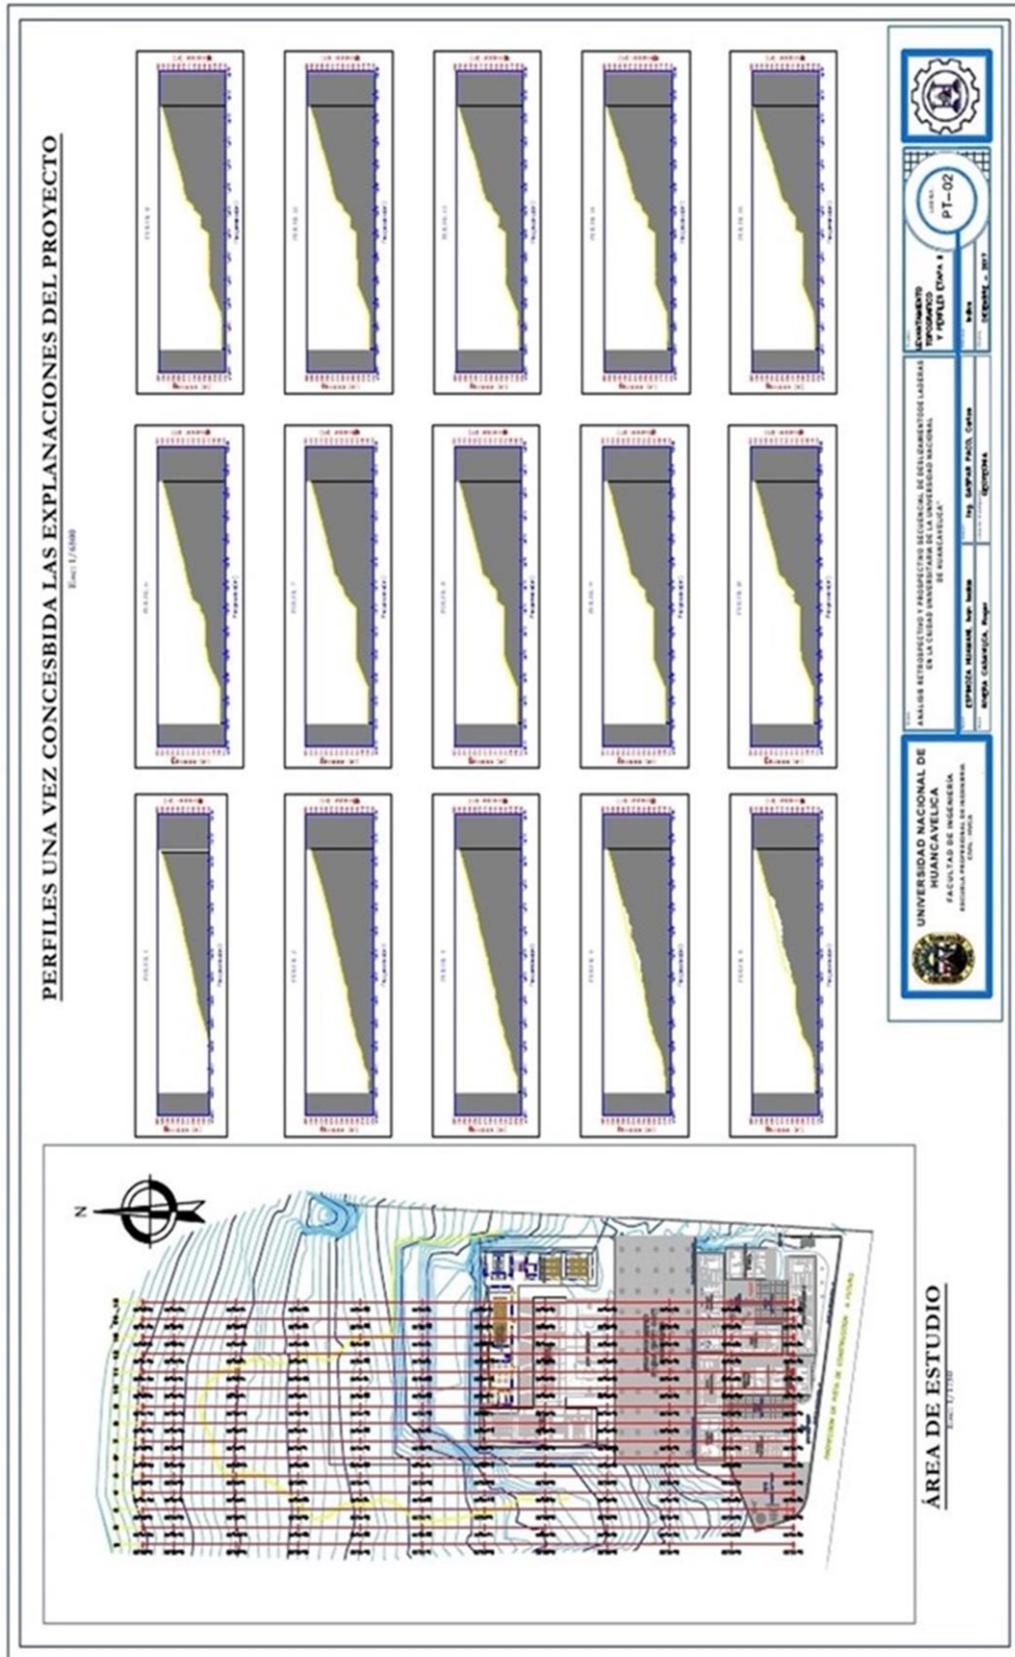
Plano 2. Perfiles una vez concebida las explanaciones del proyecto

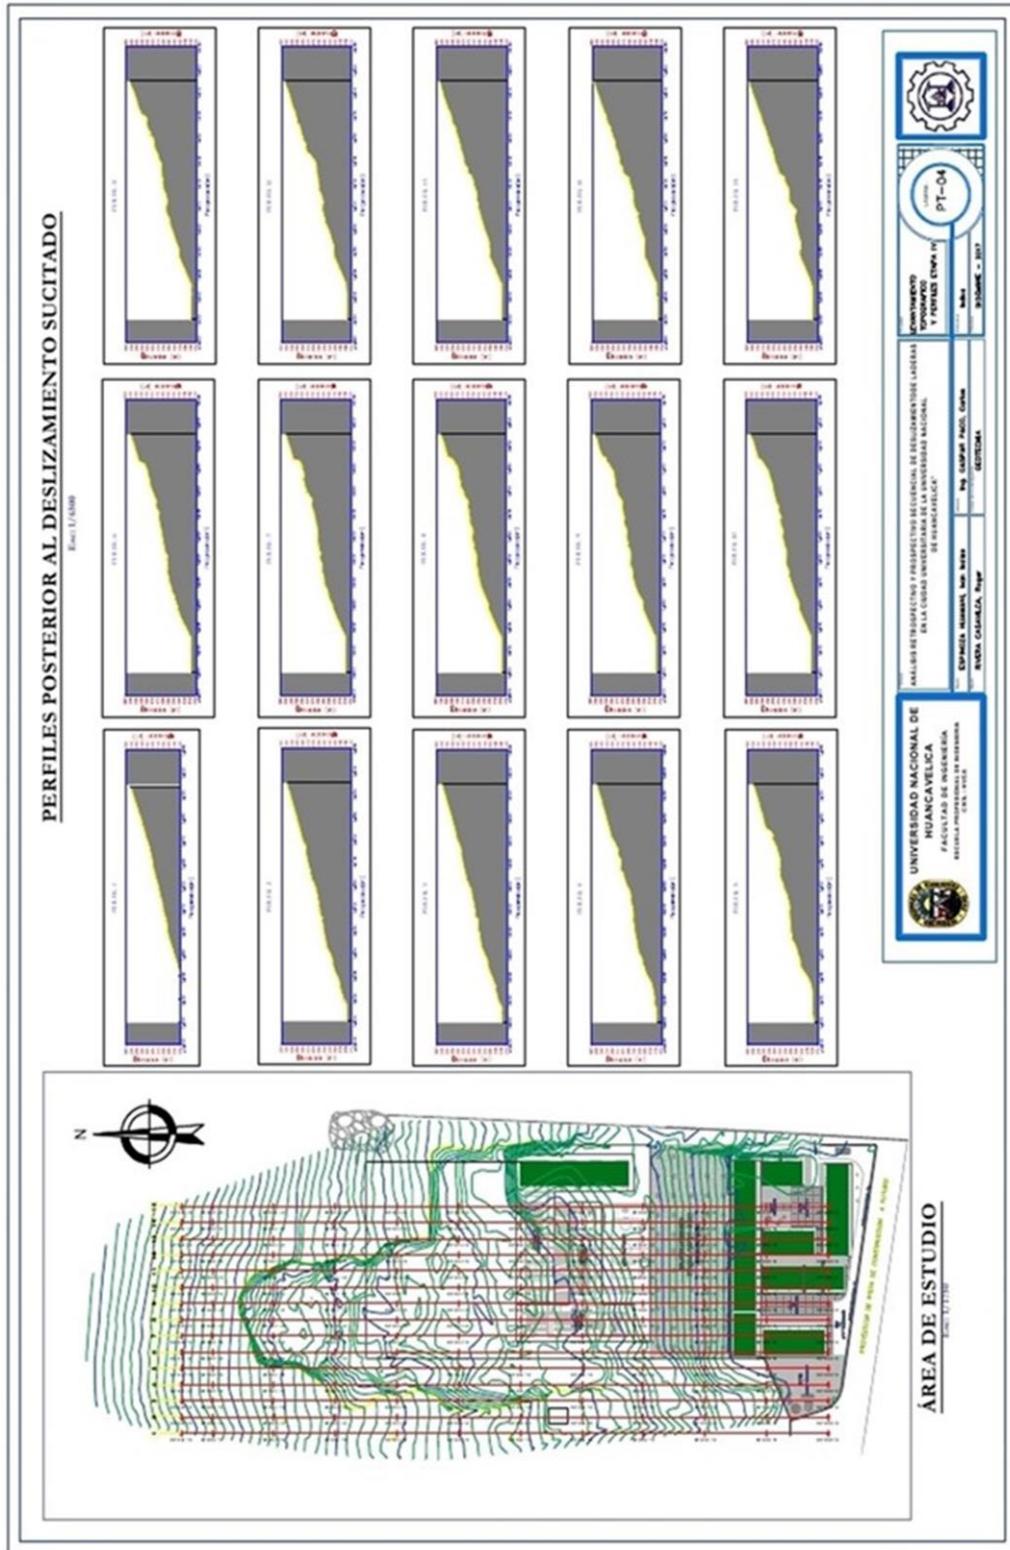
Plano 4. Perfiles posteriores al deslizamiento suscitado

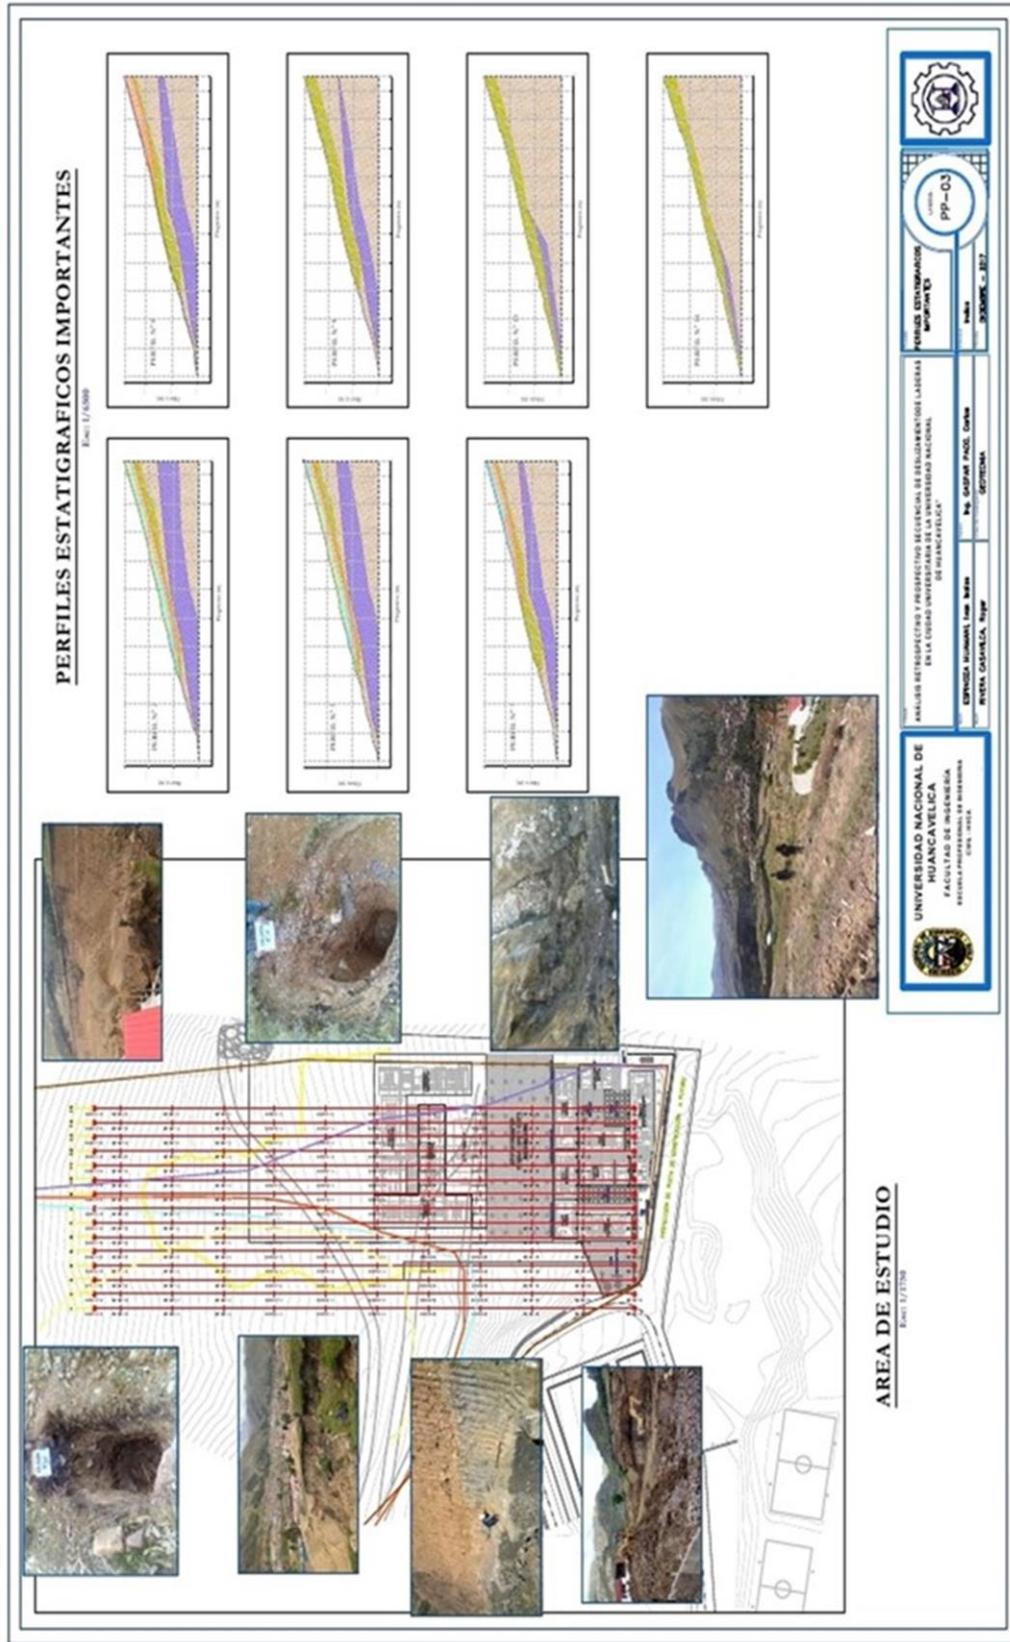
Plano 5. Perfiles estratigráficos importantes

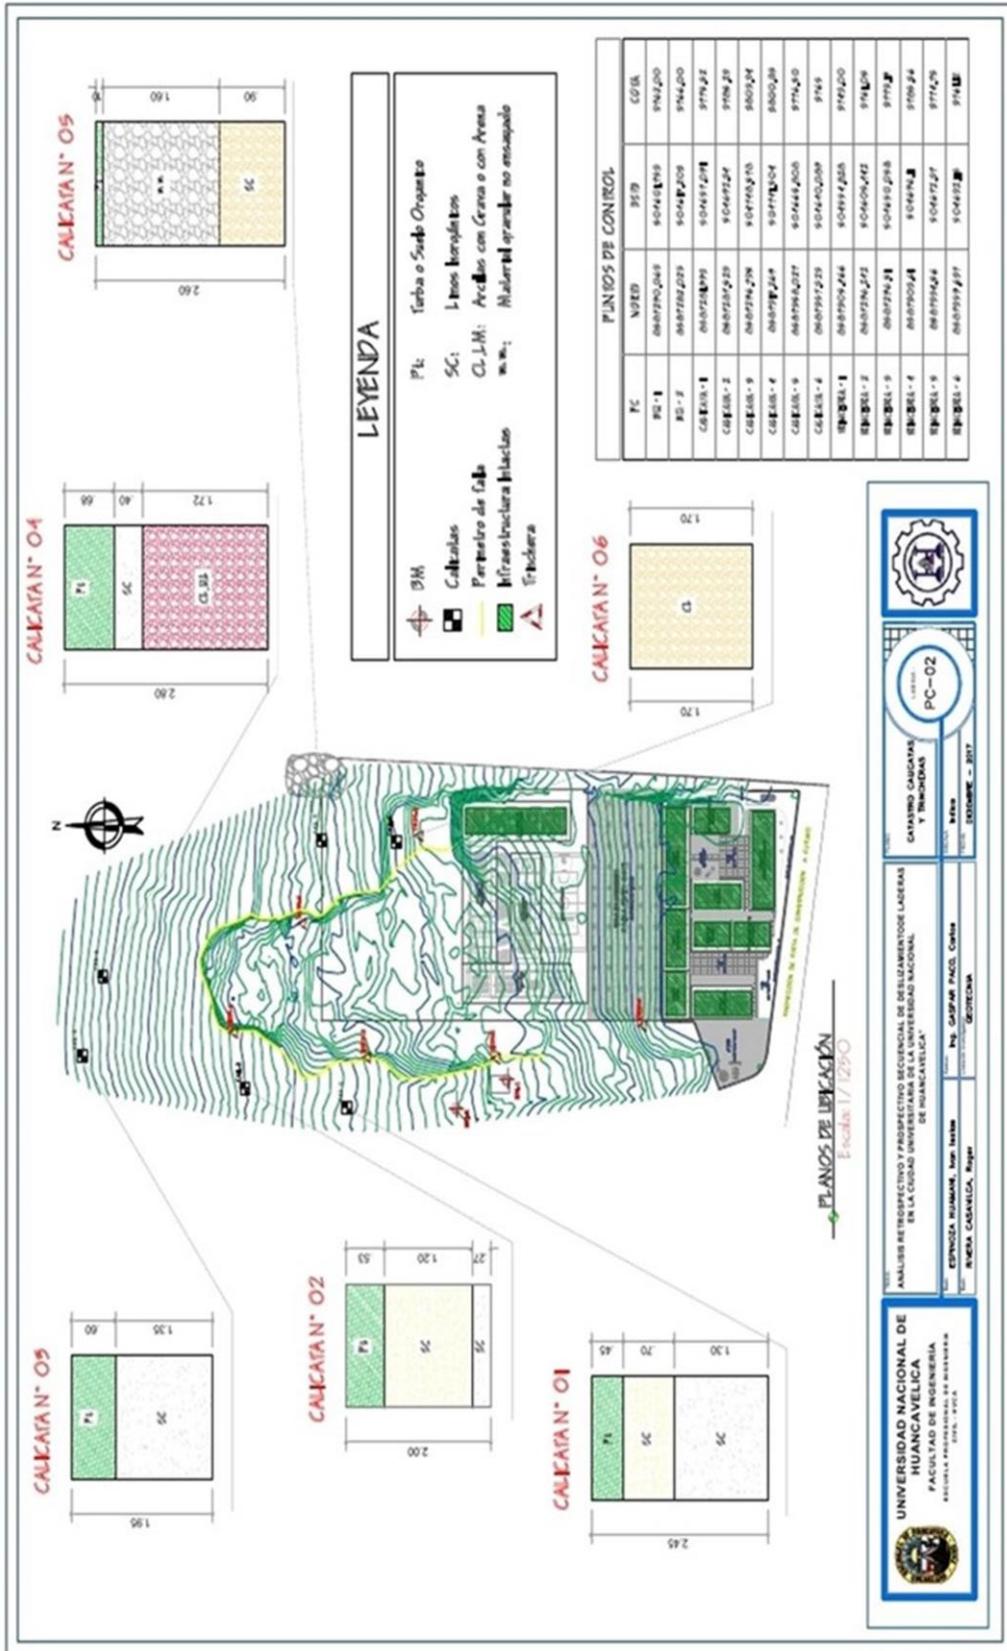
Plano 6. Calicatas y trincheras
