# Condominio “Los Cocos”, ejemplo patrimonial de diseño bioclimático en Acapulco, México

*“Los Cocos” condominium, a heritage example of bioclimatic design in Acapulco, Mexico*

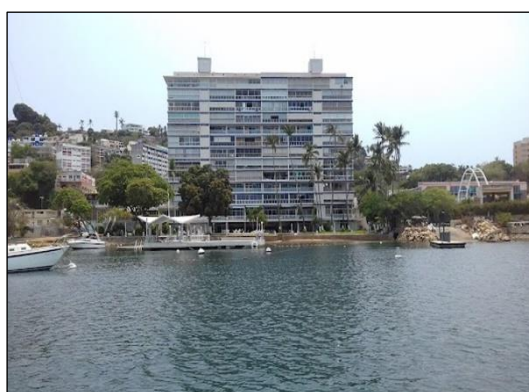
### Figura 1

*Perspectiva sur del Condominio Los Cocos*

El condominio Los Cocos fue emplazado frente a Playa larga en el Fraccionamiento Caleta, sobre la avenida Costera Miguel Alemán y junto al Hotel Club de Pesca, ambos, íconos del paisaje urbano del Acapulco Tradicional. Por más de una década, el condominio fue un modelo de la vivienda vertical en la ciudad; actualmente sigue en operación (ver figura 1).

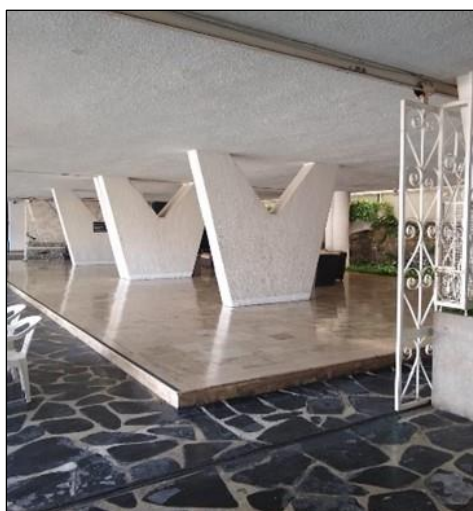
#### **Figura 2**

**Columnas en forma de trapecio invertido:** Estas columnas inusuales ubicadas en planta baja, además de tener una gran capacidad de carga axial, funcionan como elementos sismo resistentes (ver figura 2).

*Columnas en forma de trapecio.*

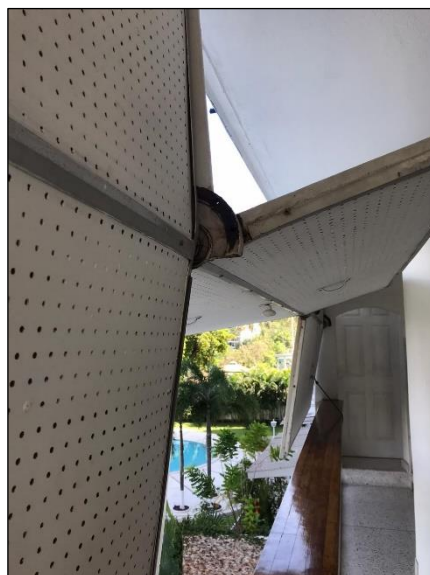
Panni implementó un sistema de ventilación, que consistía en ventanas de apertura oscilatoria que variaban entre los 2 y 3 metros de longitud. Se mantenían fijas en cualquier posición por medio de pernos, logrando mayor entrada de viento y una vista panorámica al mar (ver figura 3). La superficie oscilante de un material liso y opaco con pequeñas perforaciones protegía la fachada sureste de la radicación solar directa. Un vidrio fijo en la parte inferior de la ventana permitía la iluminación natural.

**Figura 3***Ventanas abatibles*

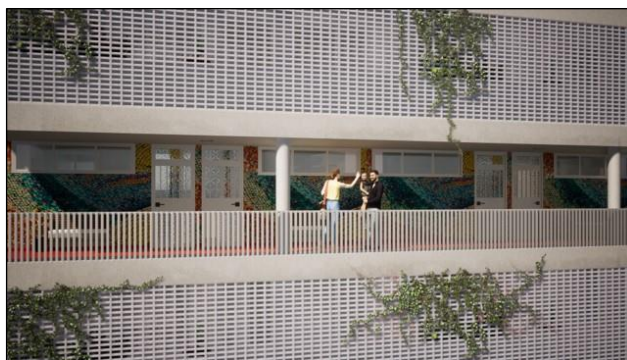
### **Figura 4**

Se identificaron las áreas prioritarias de intervención. Por ejemplo, el acabado en los muros de los pasillos que conectan a los departamentos actualmente conserva el mosaico veneciano azul característico de las piscinas. La propuesta es restaurar las superficies más intactas y sustituir en las zonas más deterioradas los mosaicos azules por mosaicos de colores cálidos (ver figura 4). Para la fachada norte, la restauración de la celosía de concreto, ya que aún se cuenta con el molde para fabricarla.

*Restauración de la fachada sur-oeste.*

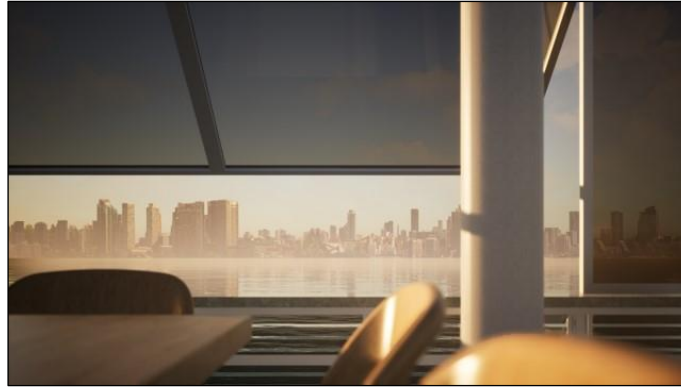
## Figura 7

Sustituir las ventanas corredizas de la estancia-comedor, por el uso de ventanas con el mismo mecanismo que las ventanas abatibles (ver figura 7).

### *Sustitución de ventanas corredizas por abatible*

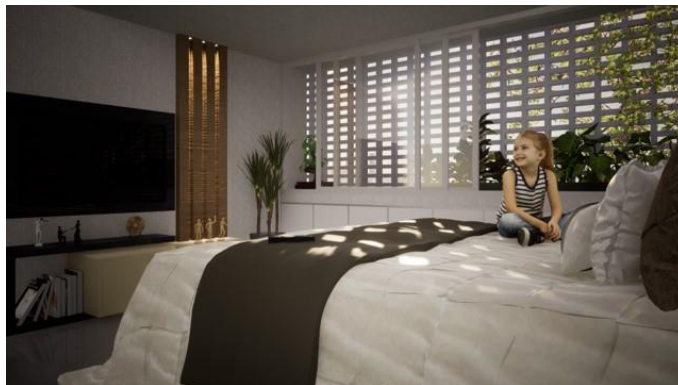
## Figura 8.

En las recámaras, incluir una barrera de vegetación interior el espacio entre la celosía y la ventana, con la intención de filtrar el viento de la humedad, para generar un espacio más confortable (ver figura 8).

### *Barrera vegetada en recámara*
